PRELEVEMENT AVEC ENVOI ET ANALYSE AMIANTE

PROCES VERBAL D'ESSAIS N° 17/0533

- Essais effectués à la demande de : **COMMUNE DE PAPARA**
BC N° 169 du 09/05/17 suivant
Proposition financière N° M002.7.0336 du 10/04/17
- Chantier : **DECHARGE SAUVAGE DE LA TAHARUU – COMMUNE DE PAPARA**
Prélèvements de matériaux et produits pouvant contenir de l'amiante réalisés par le LABO TP.
- Date des prélèvements : Le 07/04/2017
- Date d'analyse : Echantillon transmis au laboratoire d'analyse le 07/04/17
Echantillon reçu par le laboratoire sous-traitant le 19/04/17
Analyses effectuées le 02/05/17
Réception du résultat par mail le 02/05/17
Le 10/05/17 : Transmission du BC
- Accompagnateur : Présence d'agents de la Mairie et Police Municipale lors de la visite

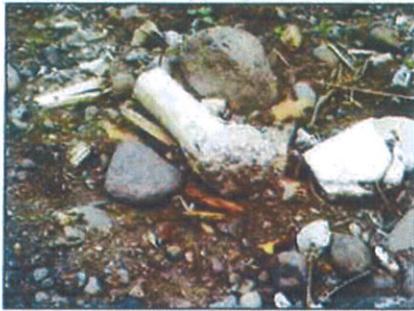
Prélèvement FC1

- Echantillon : Conduite en fibrociment – FC 1
- Echantillon : Conduite en fibrociment dans bloc béton – FC 2
- Echantillon : Carrelage beige sur bloc béton – CO 3
- Echantillon : Carrelage blanc sur bloc béton – CO 4

- Echantillon FC1 : **Présence de fibres d'amiante de type Chrysotile**
- Echantillon FC2 : **Présence de fibres d'amiante de type Chrysotile et Crocidolite**
- Echantillon CO3 : **Pas de présence d'amiante**
- Echantillon CO4 : **Pas de présence d'amiante**

N° éch.	Référence client	Description visuelle de la couche	Technique utilisée	Préparation		Résultats
				Nb	Type	
001	FC 1 / Décharge sauvage Taharuu / Conduite en fibro-ciment	Matériau dur fibreux de type fibres-ciment (gris)	MOLP *	2	-	Fibres d'amiante de type chrysotile

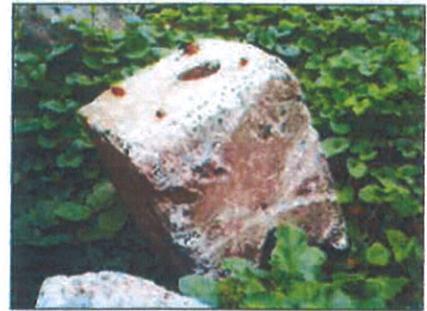
Prélèvement FC2

N° éch.	Référence client	Description visuelle de la couche	Technique utilisée	Préparation		Résultats
				Nb	Type	
002	FC 2 / Décharge sauvage Taharuu / Conduite en fibro-ciment dans bloc béton	Matériau dur fibreux de type fibres-ciment (gris)	MOLP *	4	-	Fibres d'amiante de type chrysotile, crocidolite
