Surveillance géomécanique de Mururoa

Un système, baptisé Telsite, permet de déclencher automatiquement une alerte en cas de glissement d'un pan de falaise corallienne.

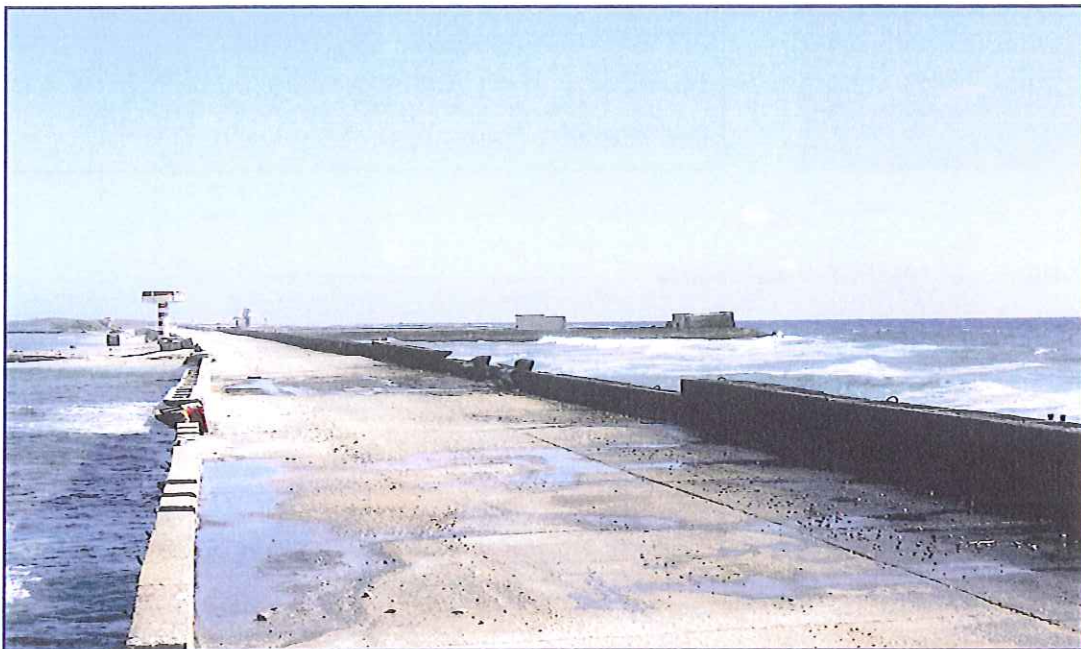
Plateforme refuge sur la route Nord à Mururoa

Une alerte signifierait qu'il pourrait y avoir un éboulement superficiel de la falaise corallienne et que le personnel dispose de 90 secondes pour rejoindre un point haut avant l'arrivée d'une vague qui submergerait l'atoll dans les zones non protégées par le mur océan.
